URZĄD MIEJSKI GŁUSZYCA

Odbudowa muru oporowego w ciągu cieku R20 w miejscowości Grzmiąca (na odcinku od 0,00 do 1,2 km) - powódz 2009 r - odbudowa murów oporowych wraz z elementami infrastruktury towarzyszącej na długości ok. 900

Inwentaryzacja cieku R-20 i murów oporowych od km 0+000,0 do 0+250,0

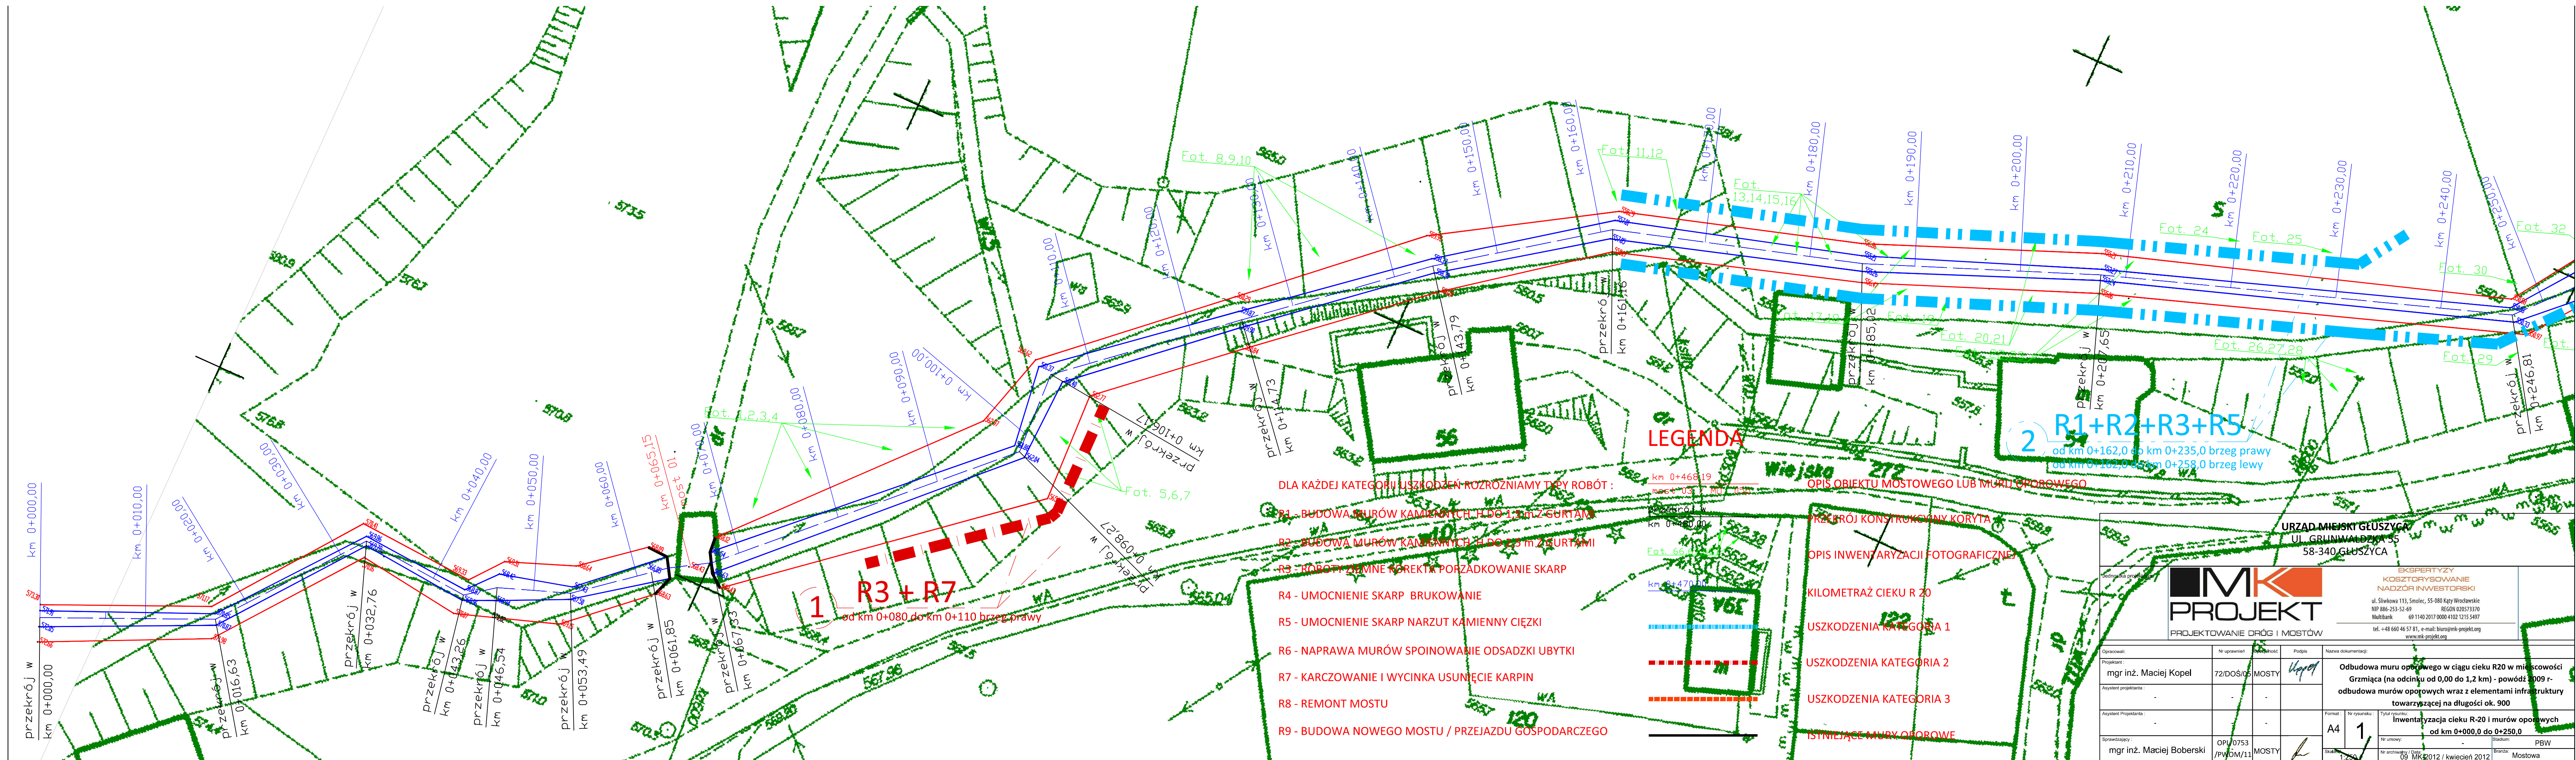
- PRZEMIANOWANIE KORYTA
- OPIS INWENTARYZACJI FOTOGRAFICZNEJ
- KILOMETRAŻ CIĘKU R 20
- USZKODZENIA KATEGORIA 1
- USZKODZENIA KATEGORIA 2
- USZKODZENIA KATEGORIA 3
- ISTNIEJĄCE MURY OPOROWE

- R1 - BUDOWA MURÓW KAMIENNYCH H DO 1,3 m Z GURTAMI
- R2 - BUDOWA MURÓW KAMIENNYCH H DO 1,5 m Z GURTAMI
- R3 - ROBÓTY ZIEMNE KOREKTA PORZĄDKOWANIE SKARP
- R4 - UMCNIENIE SKARP BRUKOWANIE
- R5 - UMCNIENIE SKARP NARZUT KAMIENNY CIĘŻKI
- R6 - NAPRAWA MURÓW SPOINOWANIE ODSADZKI UBYTKI
- R7 - KARCZOWANIE I WYCINKA USUNIĘCIE KARPIN
- R8 - REMONT MOSTU
- R9 - BUDOWA NOWEGO MOSTU / PRZEJAZDU GOSPODARCZEGO
